Vortrag mit „Abbrand von Dämmstoffen, Medienschelte und Richtigstellung zum Hochhausbrand in London

EINDRUCKSVOLLER „ABBRAND“ VON DÄMMSTOFFEN

VORTRAG MIT MEDIENSHELTE UND RICHTIGSTELLUNG ZUM HOCHHAUSBRAND IN LONDON

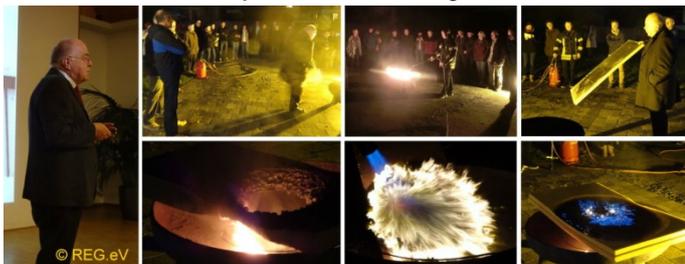
Bild: Vortrag mit Werner Eicke-Hennig sowie „Abbrand“ von Dämmstoffen mit Zuschauern, Polyurethan-Platte, Loch in Polystyrol-Platte, Flammenwerfer in Aktion, Flamme verlöschend

Nach einer kurzen Begrüßung im Saal des Elisabeth-Hauses der Ev. Kirchengemeinde durch den Vereinsvorsitzenden Claus Nintzel ging es hinaus in den Garten. Dort hatte die Freiwillige Feuerwehr Roßdorf alles für die Brandversuche vorbereitet. Mit einem Flammenwerfer wurde nacheinander versucht, die Dämmstoffe alukaschiertes Polyurethan (PUR), Polystyrol (EPS bzw. XPS), Holzweichfaserplatte, Steinwolle, Glaswolle, Holz (Holzbalken) und (einblasbare) Zelluloseflocken zu entflammen. Zu jedem Stoff gab Herr Eicke-Hennig eine Erläuterung zum Brandverhalten. Insbesondere PUR und Steinwolle erwiesen sich als resistent, alle anderen erloschen nach kurzer Zeit. PUR, die Holzweichfaserplatte und das Holz selbst bildeten nach dem „Beschuss“ der über 1000 Grad heißen Flammen eine ähnliche schwarze Oberfläche aus, das Polystyrol schmolz erwartungsgemäß wie auch die Glaswolle. Sie hinterließen Löcher an den erhitzten Stellen, ohne jedoch selbstständig weiter zu brennen.
